Projektbescrieb Sanierung Chromschaden von Galvanik

Auftragnehmer:
Dr. M. Joppen (PL)
Kiefer & Studer AG

Kunde:
Baudepartement BS

Ort des Projektes:
Basel

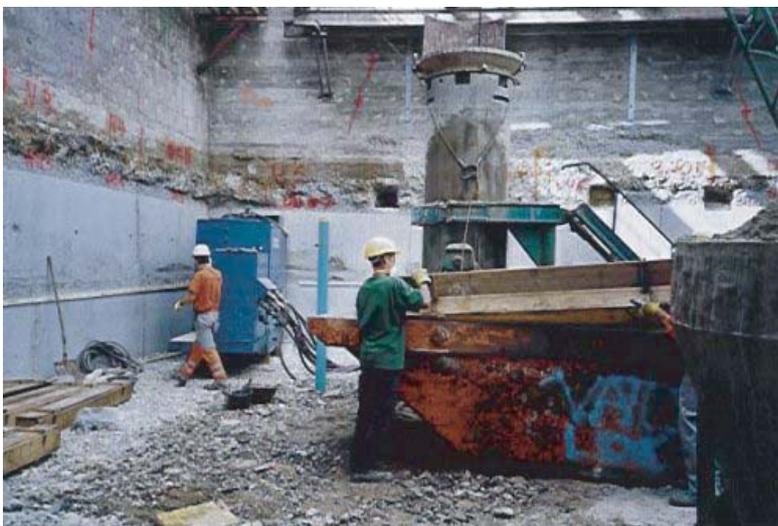
Mit einem Greiferbohrgerät wurden im zentralen Belastungsherd (oder Hot Spot) siebzig überschneitene Bohrungen mit einem Durchmesser von 1000 mm ausgeführt. Das Bohrgut wurde triagiert und gemäss Befund entsorgt. Nach Erreichen der erforderlichen Bohrtiefe (d.h. in Grundwasserschwankungsbereich) wurde das Bohrloch mit Schlamm sand (teilweise Magerbeton) verfüllt. Reihenfolge und Lage der Bohrungen wurde in einem vorgegebenen Bohrraster mit einem Achsabstand von 0,8 m durch den begleitenden Geologen bestimmt.
