Projektbeschreibung: Erfassung Asbest in Einfamilienhäusern

Kunde: Werner Sutter & Co. AG, Muttenz
Objekt: Einfamilienhaus (EFH), Baujahr 1950
Ort: Augst
Bearbeitungszeitraum: Oktober 2010

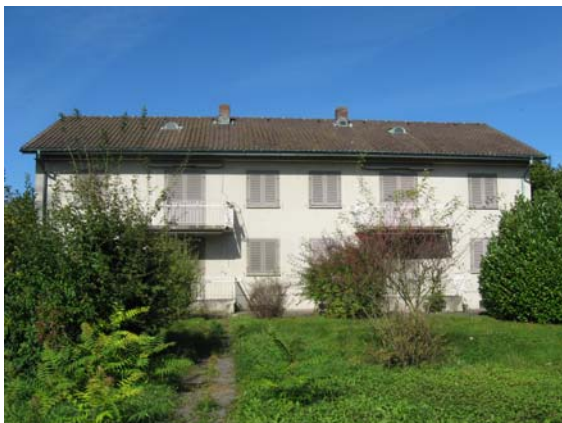
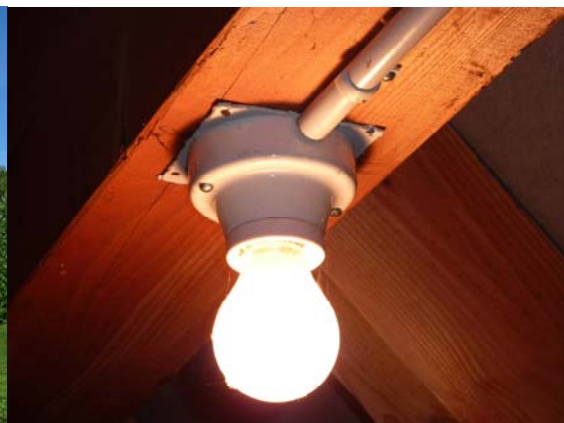
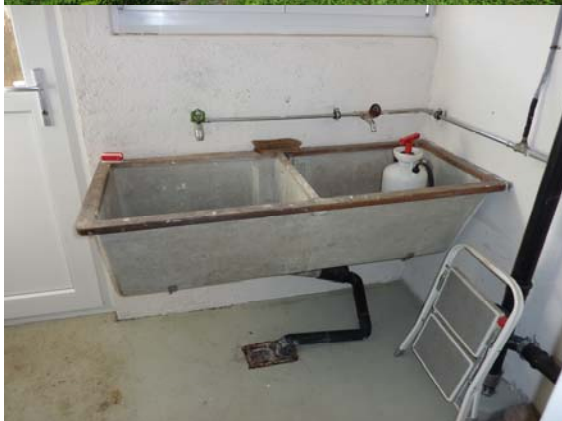
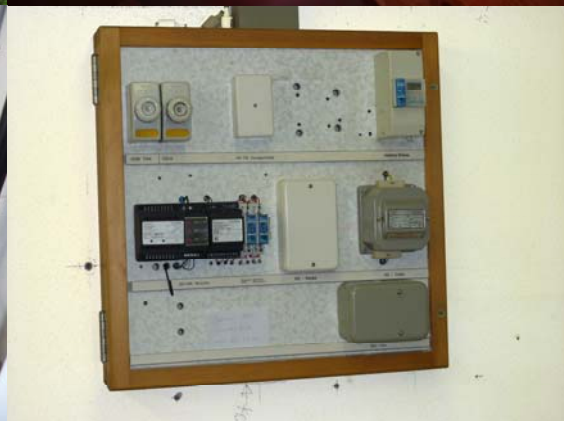
Bei der Untersuchung eines EFH in Augst, wozu wir vom planenden Architekten beauftragt wurden, wurde Asbest in den Bodenbelägen, im Isolationsmaterial in der Heizung, als Brandschutz bei Elektrobauteilen, sowie als Baumaterial in Form von Asbestfaserzementplatten identifiziert. Ausserdem wurde im Farbanstrich des Tankraums PCB nachgewiesen.

Im Rahmen der Untersuchung wurden die schadstoffhaltigen Bauteile identifiziert. Die erforderlichen Schadstoffsanierungsarbeiten konnten aufgegleist werden, so dass der Terminplan für den Rückbau des Gebäudes eingehalten werden konnte. Die Kosten für Untersuchung und Schadstoffsanierung betragen CHF 11'000, wobei allein die Entfernung des Farbanstriches CHF 3'500 ausmachten.
